# Station Fairview-Pointe-Claire du REM: évaluation de la sécurité des accès et des comportements

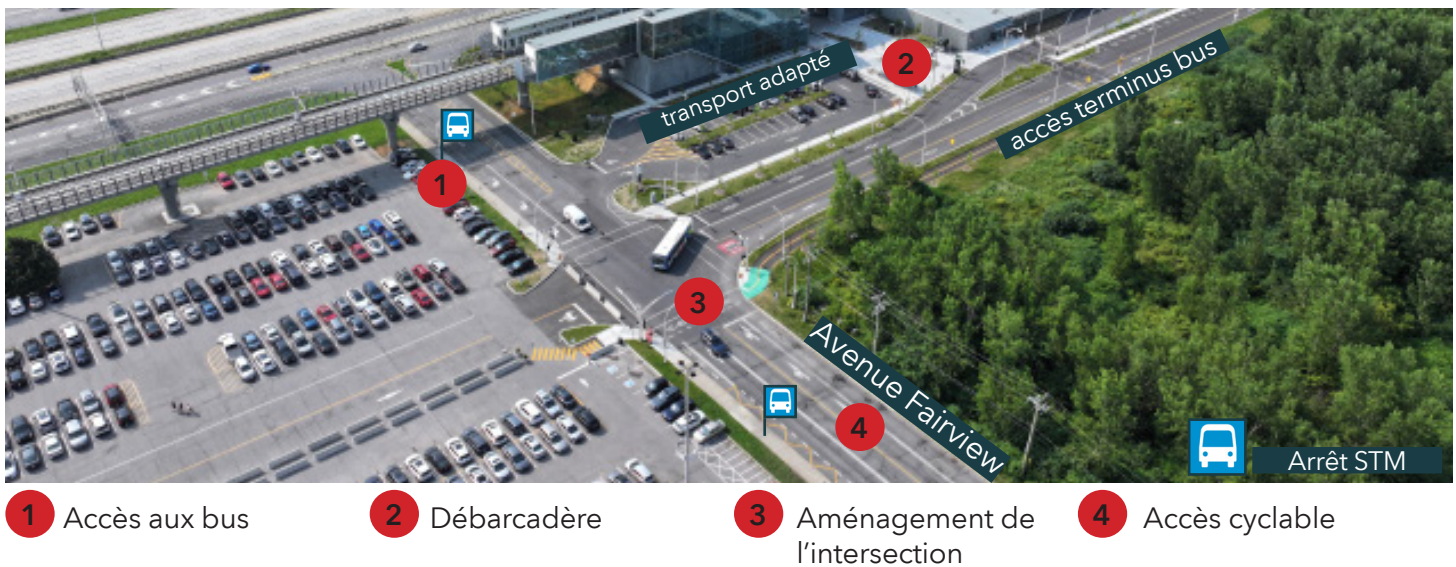
L'aménagement de la station présente 4 principaux points de conflit

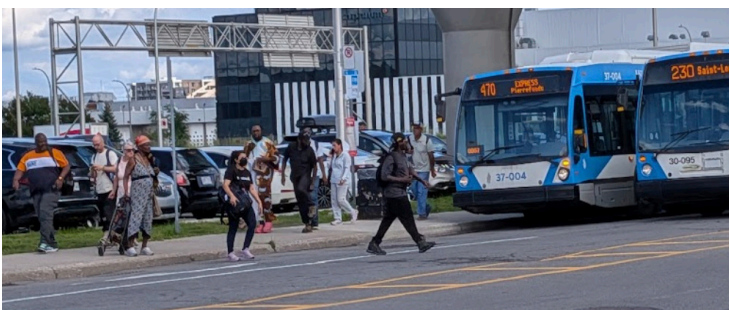
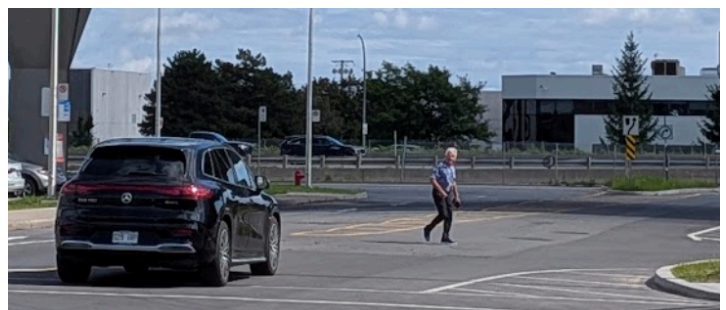
- Deux arrêts d'autobus de la STM sont actuellement situés de l'autre côté de l'avenue Fairview par rapport à la station, obligeant les passagers à traverser la rue lors des correspondances avec le REM.
- Malgré la présence d'un passage pour piétons à proximité, des passagers ont été observés traversant l'avenue Fairview au milieu de la rue. Lors d'un cycle observé (105 s), 8 piétons sur 19 ont traversé ainsi.

Figures 2 et 3: Des usagers traversent l'avenue Fairview pour rejoindre le REM à partir des arrêts de la STM

- » **Déplacer tous les arrêts d'autobus en bordure de rue vers le terminus d'autobus** afin de réduire les traversées dangereuses sur l'avenue Fairview et d'améliorer l'expérience d'attente.
- » **Convertir l'aire de stationnement actuelle du transport adapté et des employés en une zone de débarcadère générale pour les passagers, avec une signalisation claire.** Le stationnement des employés et des chauffeurs d'autobus devrait être relocalisé.
- » **Mettre à jour la synchronisation des feux piétons à l'intersection** afin de réduire la durée du cycle et de minimiser le temps d'attente des piétons, ce qui devrait réduire l'incitation à traverser pendant la phase des véhicules et décourager les traversées illégales.
- » **Prolonger la piste cyclable existante sur l'avenue Fairview** afin de relier la station du REM et le terminus d'autobus aux réseaux cyclables existants.

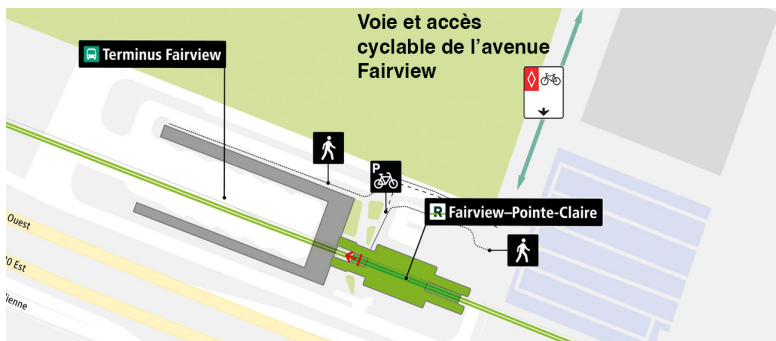
Figure 6: Configuration des accès cyclables de la station

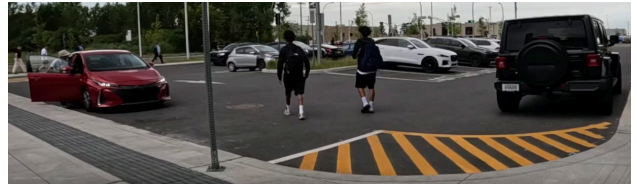
- La zone de débarcadère du transport adapté est couramment utilisée par les automobilistes qui déposent des passagers, car la zone de débarcadère désignée manque de signalisation et est moins pratique d'accès, nécessitant un détour plus long (Figure 5).

Figure 4: Le débarcadère pour le transport adapté occupé par des véhicules en train de déposer des passagers

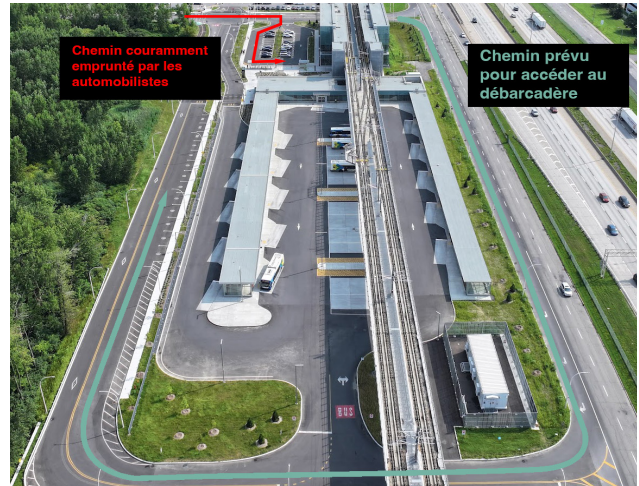
Figure 5: Configuration des zones de débarcadère de la station

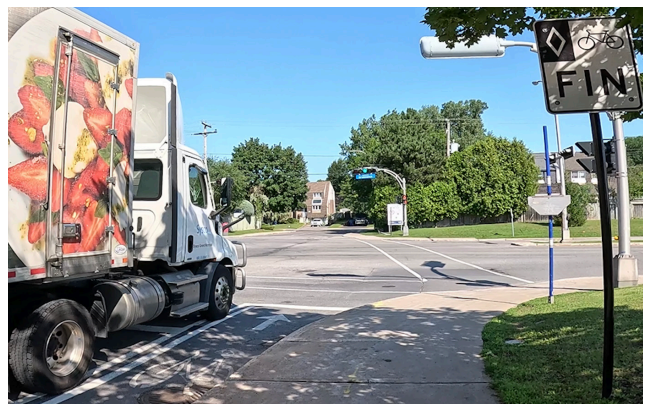
- La piste cyclable de l'avenue Fairview se termine abruptement juste au nord de la station, sans accès à un réseau cyclable (Figure 7). De plus, la voie cyclable en direction sud est partagée entre les cyclistes et les autobus et est en mauvais état, avec des nids-de-poule courants.

Figure 7: Fin abrupte de la voie cyclable sur l'avenue Fairview
